Brixen – Hofburggarten

Der Japanische Turm

Im Zuge der Umgestaltung des Hofburggartens in Brixen sollten auch die beiden südlich gelegenen Türme restauriert werden. Da sich aufgrund eines Rekurses die Planung und Umsetzung der Umgestaltung des Hofburggartens verzögern, hat die Gemeinde Brixen entschieden, die Restaurierung der Türme vorzuziehen und diese Arbeiten zeitnah umzusetzen.

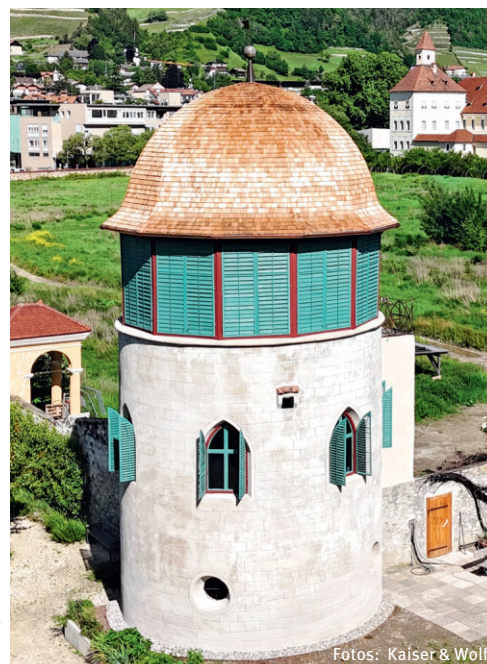
Von Grund auf restauriert präsentiert sich nun der Japanische Turm im Brixner Hofburggarten.

Im Laufe der vergangenen 20 Jahre haben sich aufgrund der Witterung, des Wildwuchses der umliegenden Vegetation und der fehlenden Instandhaltung Schäden an den Oberflächen (innen und außen) des Japanischen Pavillons ergeben. So war die Schindeleindeckung der Kuppel des Turms zum größten Teil morsch und schadhaft. Vor allem an den

flacheren und exponierteren Stellen war dies deutlich sichtbar. So wurde beschlossen, die bestehende Schindeleindeckung abzutragen und das Kuppeldach mit handgespaltenen Lärchenschindeln neu einzudecken.

Die Restaurierungsarbeiten haben nun die Schäden am Japanischen Turm behoben. Durch regelmäßige Maßnahmen der Instandhaltung und Reinigung, die in den vergangenen Jahren vernachlässigt worden waren, können kleine Schäden und Verschmutzungen in regelmäßigen Abständen durch kleine Eingriffe behoben und große Schäden vermieden werden.

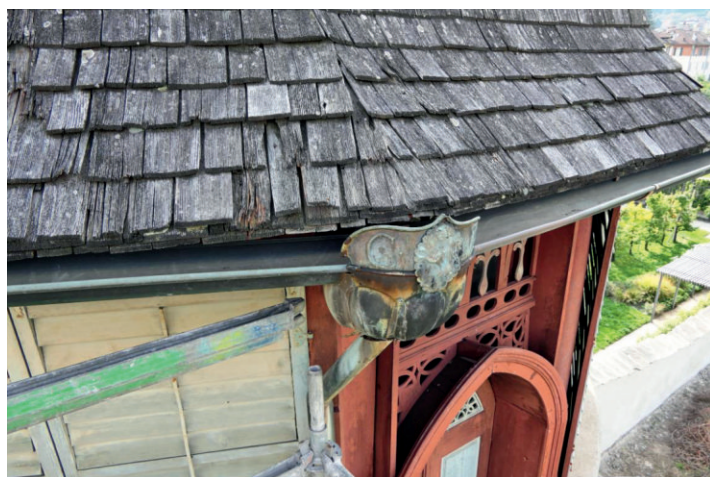
Auch der Traufbereich musste beim Japanischen Turm erneuert werden.

Neueindeckung
des Kuppeldaches
